**Bewässerungsanlagen
an der
Aschach
und ihren
Nebenflüssen**

**„Kulturhistorisches Bewässerungssystem
Gemarkung Frauenroth: Zeitzeugen
traditioneller Techniken zur
Landbewirtschaftung und Viehhaltung sichtbar
gemacht und neu inszeniert“**

**Spurensuche und
Dokumentation**

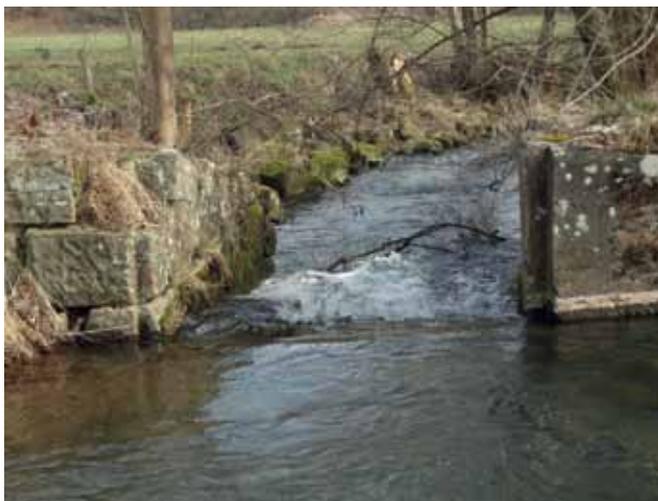
8. Wehrreste an der Aschach unterhalb der Borstmühle (Wehr Nr. 2)

beschädigte Teile nach dem zweiten Weltkrieg mit Beton repariert und noch bis in die 1960er Jahre genützt. Die Wehre wurden grundsätzlich so in das Flussbett integriert, dass die natürliche Fließrichtung der Aschach auf die Wiesenflächen gelenkt wurde. So waren die Wehre einem möglichst geringem Wasserdruck ausgesetzt und man erreichte mit geringem Aufwand die Umleitung des Wassers in Bewässerungsgräben, die keine großen Grabungsarbeiten verlangten. Dabei bildeten die Wehre Nr. 1 und Nr. 3 eine Ausnahme: Hier wurde senkrecht zur Fließrichtung gestaut (Bild 9; siehe Karte 2). Heute sind diese Bewässerungsgräben zugefüllt. Den Wasserzulauf für die „Lange Wiese“ – wie auch für die „Frauenwiese“ - regulierte man mit einfachen Vorrichtungen.

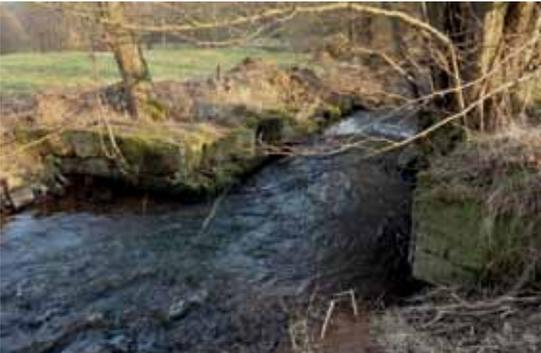
9. Die Reste von Wehr 1, Nähe Borstmühle

Diese bestanden meist aus einem „Prallbrett“, das man zwischen gegenüber liegenden und mit einer Nut versehenen Steinen (Bild 10) entsprechend einschob oder heraus nahm.

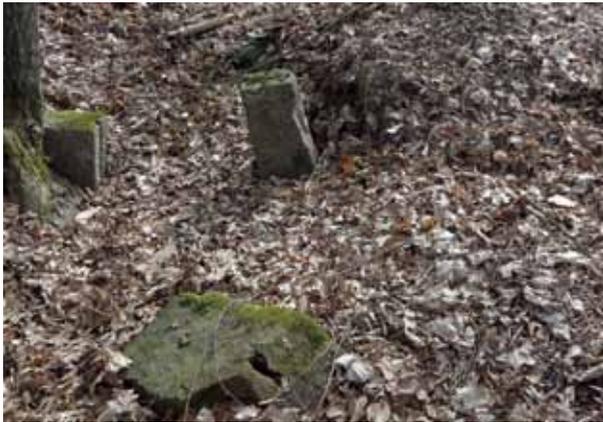
10. Reste eines „Schütz“

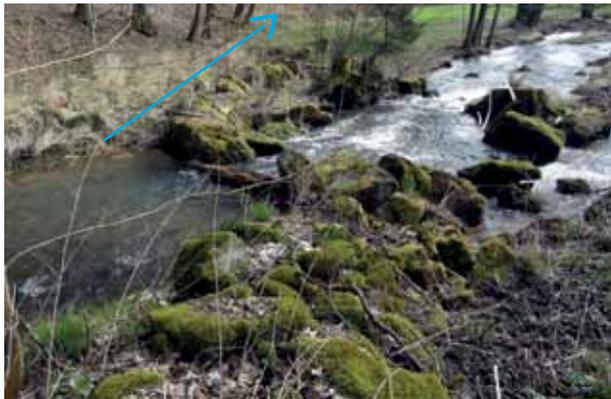
11. Wehrreste von Wehr 3 aus Natursteinen

Der Betrachter stellt sich unweigerlich die Frage: Wie hat man vor über 100 Jahren diese riesigen Steine dort hin gebracht und zu einem Wehr verarbeitet? Es muss sehr mühsam und aufwändig gewesen sein, so ganz ohne Maschinen. Das wiederum beweist natürlich, wie bedeutsam es für die Landwirte war, von diesen Wiesen mehrfach im Jahr Futter ernten zu können.

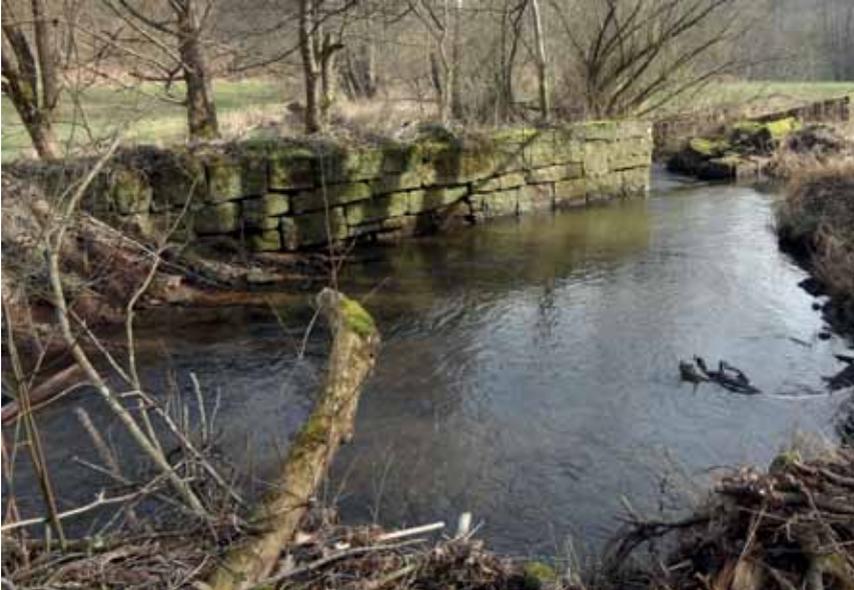
12. Die Überreste von Wehr 4 vor der Rekonstruktion

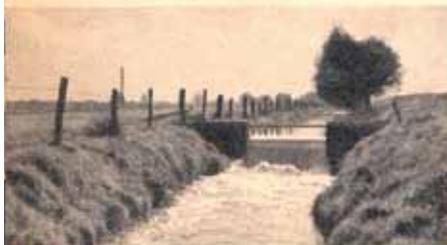
Hierbei werden Stauschützen in Gräben oder Stauwehre in größere Wasserläufe eingebaut. Das Wasser wird im Bedarfsfall angestaut und das Grundwasser im angrenzenden Gelände auf einer, für den Pflanzenwuchs günstigen Höhe gehalten bzw. auf diese gebracht.

4 Grabenanstau

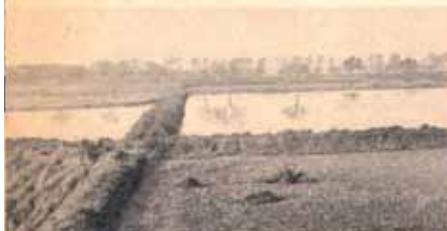
Auf ebenen oder eingeebneten und eingedeichten Ackerflächen wird Rein- oder Abwasser vor dem Bestellen aufgeleitet und eingestaut; Grünland kann nach der Nutzung überstaut werden. Das Wasser versickert z. T. und reichert dadurch das Grundwasser an. Die nährstoffreichen Sinkstoffe wirken als Dünger. Das überschüssige Wasser wird abgeleitet.

5 Überstauter Acker

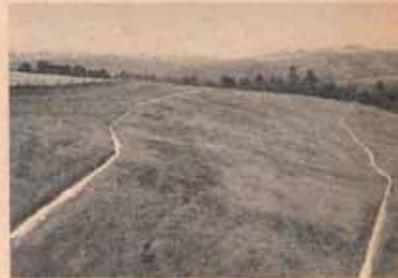
Beim Hangbau tritt das Wasser aus einem höher gelegenen Bewässerungsgraben oder aus einer Anzahl von Rieselrinnen aus. In dünner Schicht rieselt es — zumeist in mehreren Bewässerungsabteilungen — über die Hangfläche, die meist als Grünland genutzt wird.

6 Die Hangberiesetzung

Der Boden wird ungleichmäßig durchfeuchtet. Die zahlreichen Rinnen und Gräben kosten wertvolles Nutzland. Sie behindern den Weidegang und den Einsatz landwirtschaftlicher Maschinen. Das Instandhalten erfordert viel Arbeit.

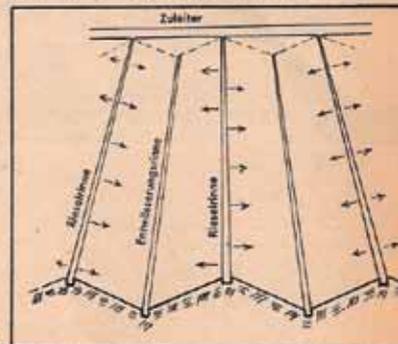
nach beiden Seiten. Den Rieselrinnen fließt das Wasser aus dem Zuleiter zu.

7 Der Rückenbau (schematische Zeichnung)

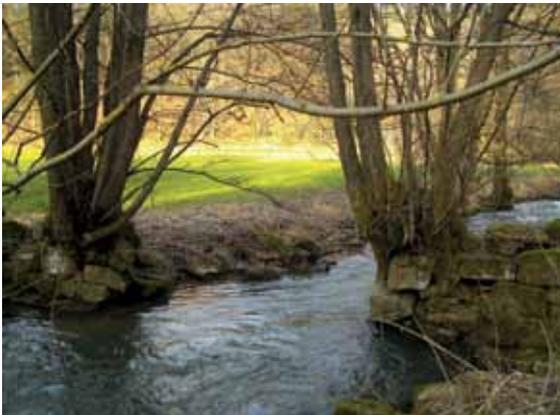
Dieses technische Meisterwerk, das größte Wehr im Aschachtal, steht noch heute trutzig und geradezu wie ein Riegel im Tal, auch wenn seine ursprüngliche Funktion nicht mehr benötigt wird. Die Größe: Schenkel-längen von 38 Metern

Die Bedeutsamkeit dieser Stauanlagen lässt sich am besten dadurch dokumentieren, dass man betrachtet, mit welchem Aufwand und welcher Sorgfalt noch 1913 ein neues Wehr (Wehr Nr. 5, Karte 2) von der Gemeinde Frauenroth errichtet wurde.³⁶ Als Bauherren traten neben der Gemeinde Frauenroth zwei Bauern auf, deren Wiesen von der Bewässerung profitierten. Das Engagement der Gemeinde Frauenroth erklärt sich wohl damit, dass sich im Bewässerungsbereich auch die Frauenrother „Bullenwiese“ befand (Karte 3).

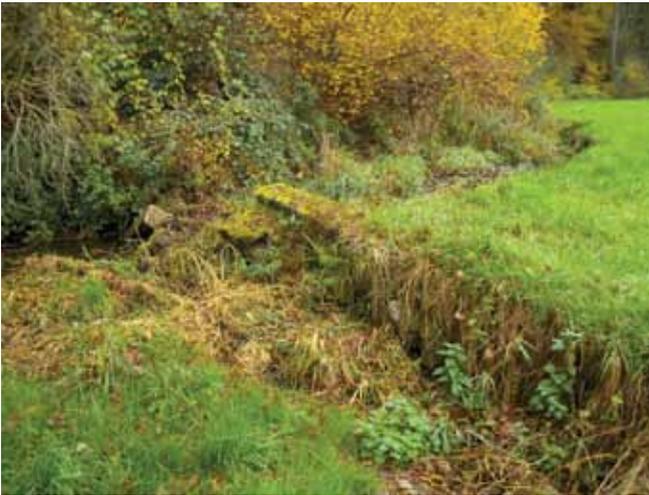
18. Überreste eines Wehres am Lederbach

wurde das Wehr wohl vor dem zweiten Weltkrieg erbaut und zweigte das Wasser des Lederbachs ab in Richtung des „Krautlands hinter der Klostermauer“, wo es dann vom Bewässerungsgraben aus die Grundstücke am Hang mit Feuchtigkeit und Nährstoffen versorgte und schließlich wieder zurück fließen konnte in den Lederbach. Beim Straßenbau hatte man wohl den Graben durch den Straßendamm hindurch geführt, denn die Zeitzeugen können noch über die Nutzung in den Nachkriegsjahren berichten.

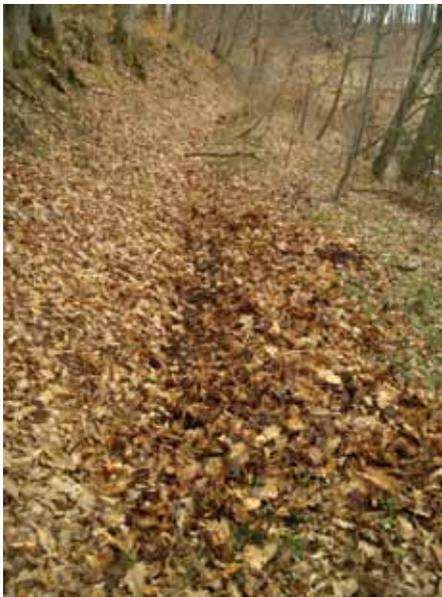
19. Der Graben Richtung Borstmühle;
oberer Bildrand: Wehr 3 am Lederbach;
unterer Bildrand: Richtung Borstmühle

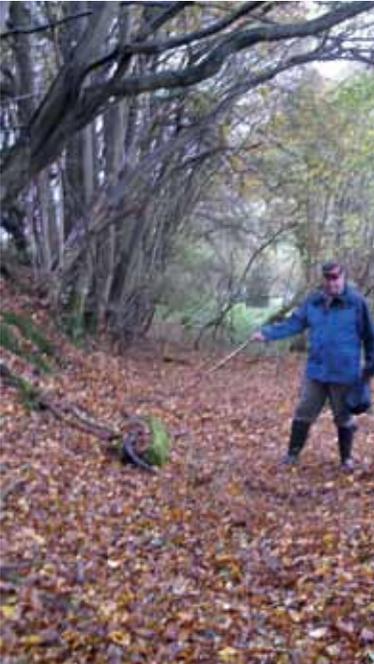
Knapp 700 Meter lang – ein Supergraben!

21. Der längste Graben am Wiesenbach

Sehr deutlich dagegen kann man den Bewässerungsgräben am südöstlichen Hang des Tales im Bereich „Am Aschacher Weg“ nachvollziehen (Bild 21), welche der Bewässerung der „Sauerwiesen“ dienen.

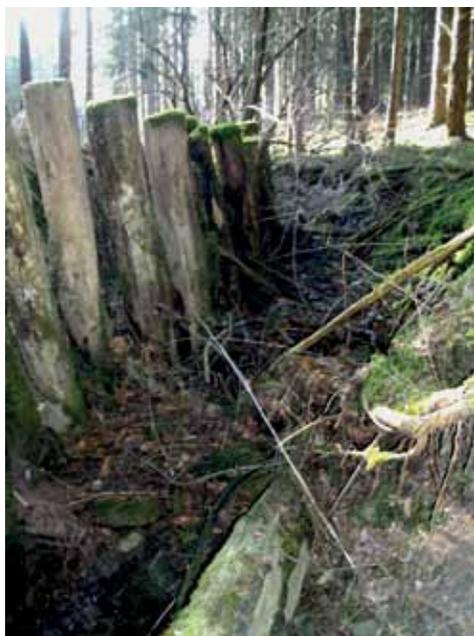
26. Palisaden vor Graben Nr. 1 am „Mistflecken“

Der mit der Nr. 1 bezeichnete Graben bezog sein Wasser aus dem Oberflächenwasser, das durch die Schlucht oberhalb der Weißenbrunnquelle zu Tale kam. Das muss früher deutlich mehr gewesen sein als heute, erklären uns die Zeitzeugen. Die Ausspülungen am Beginn des Grabens im Bereich des sog. „Mistflecken“ beweisen das noch heute (Bild 26).

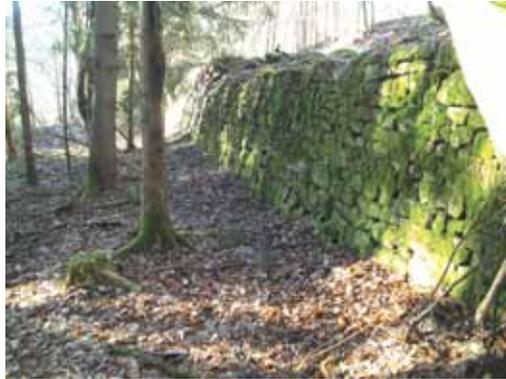
27. Stützmauer am Graben Nr. 1 / Appenhahn

Dieser recht lange Graben ist eine Meisterleistung, was die Länge und die Richtung angeht. Führte er doch von seinem Beginn an durch steinigtes Gebiet bogenförmig um den Appenhahn herum bis in die Region des Einsiedelbrunnens. Hangseits war der Graben begrenzt durch eine oft mannshohe Böschung und die Befestigungen einer frühen Waldstraße. Talseits wurde er durch Steinzeilen gestützt. Sowohl die Stützmauer (Bild 27) wie die verwendeten Steine (Bild 28) sind noch deutlich

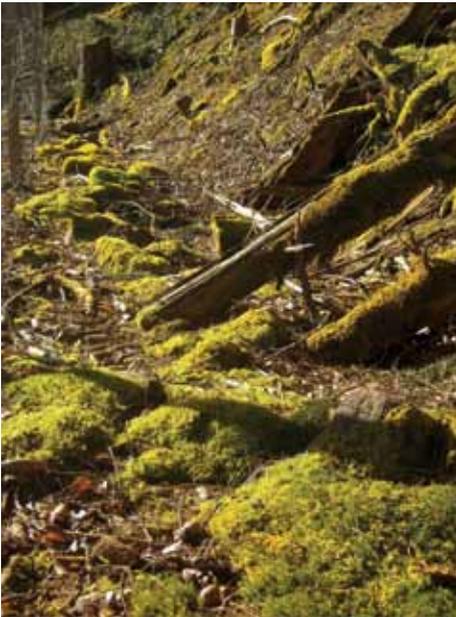
28. Steine als Reste von Graben 1

erkennbar. Raffiniert war auch, dass kurz nach dem Beginn des Grabens ein Abzweig eingebaut war, mit dem man Wasser direkt auf die Weißenbrunnwiese leiten konnte und so auch eine Verbindung zu dem aus der Weißenbrunnquelle überlaufenden Wasser und damit in einen der beiden Quellbäche der Aschach geschaffen hatte.

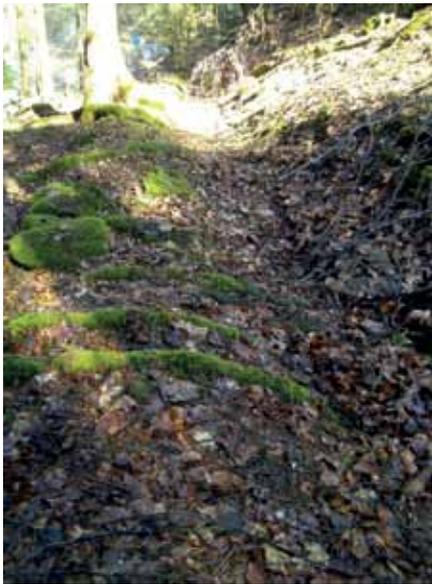
29. Graben Nr. 2 mit Fußpfad

Diese liegt darin, dass Graben Nr. 2 ausschließlich aus dem Überlauf des bis etwa 1974 höher als heute gelegenen „Wasserhäuschens“⁹⁷, welches der Trinkwasserversorgung Burkardroths ab 1914 diente, mit Wasser versorgt worden ist. Die Weißenbrunn-Quelle hatte eine starke Schüttung. Der Trinkwasser-Verbrauch war gering, so dass aus dem Überlaufrohr immer genügend Wasser direkt in Graben 2 geleitet werden konnte. Gleich nach dem Beginn konnte man Wasser ableiten sowohl in Graben 1 wie auch in den Quellbach darunter, der dann das Wasser weiterführte zu den Gräben Nr. 3 und 5 oder weiter bachabwärts eben.⁹⁸ Die Reste von Graben 2 lassen sich heute noch gut verfolgen, liegen jetzt allerdings komplett im Hochwald. Früher führte der Graben etwa 300 Meter weit der Grenze zum Gemeindewald folgend und oberhalb der bewirtschafteten Flächen der Weißenbrunnwiese entlang und lief im Bereich von Flur-Nr. 1820 aus. Der Graben war auf der Wiesenseite mit Steinen befestigt und es führte ein befestigter Fußpfad auf dem Grabenrand entlang, wodurch dieser zusätzlich stabilisiert wurde (Bild 29).

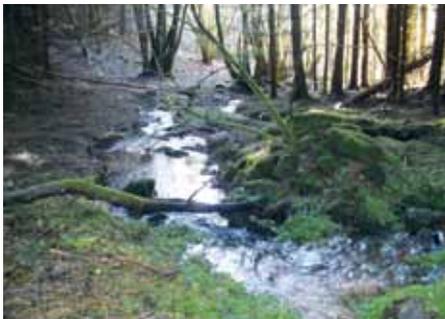
30. Weißbrunnwiese, Abzweig Graben 5

Der Abzweig von Graben Nr. 5 lässt sich noch erkennen an zahlreichen Steinen, die früher sicher eine stabile Stauvorrichtung bildeten, um das Wasser in den Graben zu leiten (Bild 30). Heute plätschert das relativ wenig Wasser führende Bächlein über die Steine und bahnt sich seinen Weg ziemlich „wild“ weiter talwärts. Es muss zu Zeiten

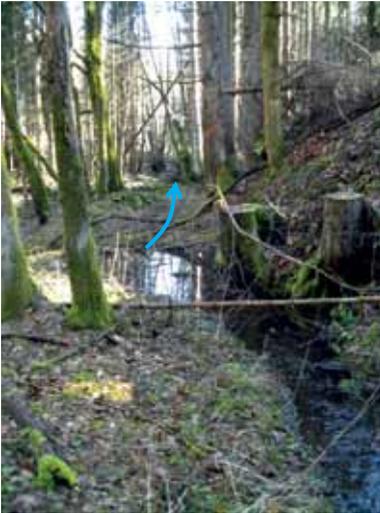
31. Abzweig Graben 8. Nähe Einsiedelbrunnen

an zeigen wuchtige Steinquader seinen Verlauf an, mit einem wannenförmigen Querschnitt von 30 Zentimetern ist er noch heute deutlich zu erkennen.¹⁰² Eine große und bewirtschaftete Wiese findet sich auch heute noch in seinem „Einflussbereich“ (Bild 32). Ganz in ihrer Nähe findet der Besucher direkt am oberen Grabenrand auch die Buche, in deren Rinde 1965 ein Jugendlicher seine Botschaft eingeritzt hat (Bild 5). Der Hangbereich unterhalb des Grabens war zu dieser Zeit noch Wiese, noch nicht aufgeforstet, allerdings auch nicht mehr bewässert.¹⁰³

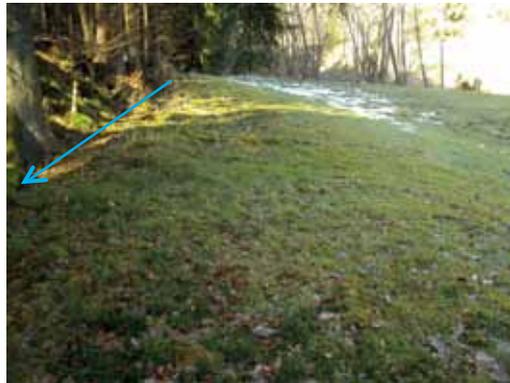
32. Bewirtschaftete Wiese am Graben Nr. 8

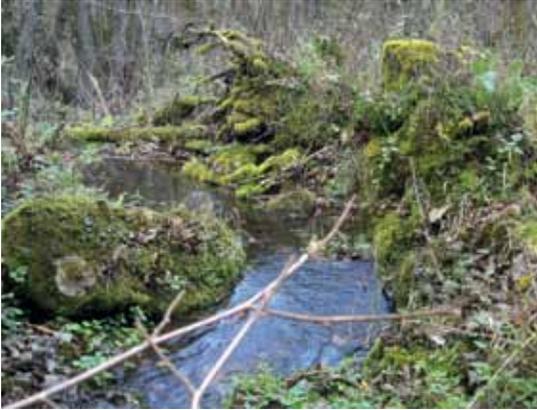
33. Reste der Stauvorrichtung Graben Nr. 9

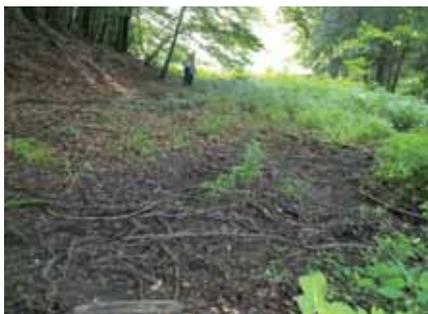
35. Graben 10 an Hangfuß des Langen Bergs

Dort, wo sich schließlich die Aschach vom Hangfuß entfernt, befand sich eine Stauvorrichtung, deren Reste noch zu erahnen sind. Es zweigte ein Graben ab (Nr. 10, Karte 6), der sich dann, von Menschenhand kunstvoll erstellt, etwa 170 Meter am Hang entlang zog, bis er schließlich kurz vor der Begegnung mit der Aschach wieder endete. Walter

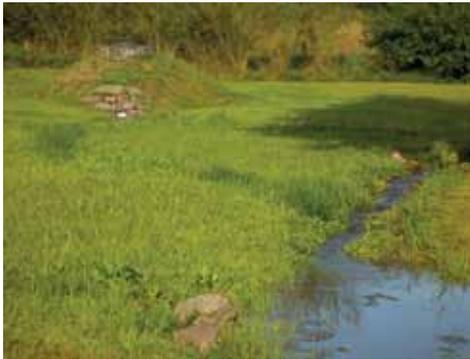
36. Grubbrunnen

Der „Grubbrunnen“ (Bild 36), heute auf dem Anwesen der „Klausmühle“ (= „Jörgsmühle“), war früher einerseits der Ausgangspunkt der früheren Trinkwasserleitung, welche die zahlreichen und offenen Brunnen im Ort mit Trinkwasser versorgte;¹¹³ andererseits floss sein überschüssiges Wasser nach dem Überlauf in verschiedenen Gräben über die

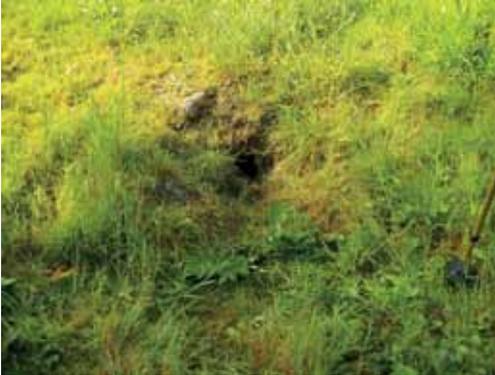
37. Der Märzenbrunnen-Auslauf heute

Direkt unterhalb des Endes von Graben Nr. 15 diente eine kleine Quelle, man nennt sie „Märzenbrunnen“, der Versorgung eines weiteren Grabens mit Wasser (Bild 37). Diese Quelle schüttete und schüttet noch heute vor allem im Frühjahr reichlich Wasser, das sich, als „Druckwasser“ aus den Hängen des „Gerhardsbergs“ kommend, heute in

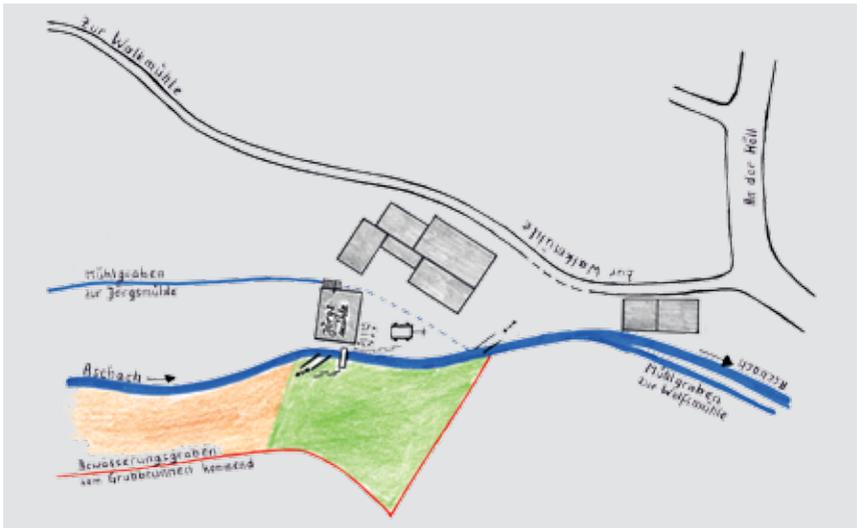
38. Skizze zur Veranschaulichung der Zufahrtsproblematik an der Klausmühle/Jörgsmühle

Auf Höhe der Jörgsmühle/Klausmühle jenseits der Aschach hatten die Wiesenbesitzer eine ganz andere „Herausforderung“ zu bewältigen. Mit der Erzählung von Reinhold Kleinhenz lässt sich die Verworrenheit und Kompliziertheit des „Wegerechts“ veranschaulichen (Bild 38, Skizze)¹²⁶

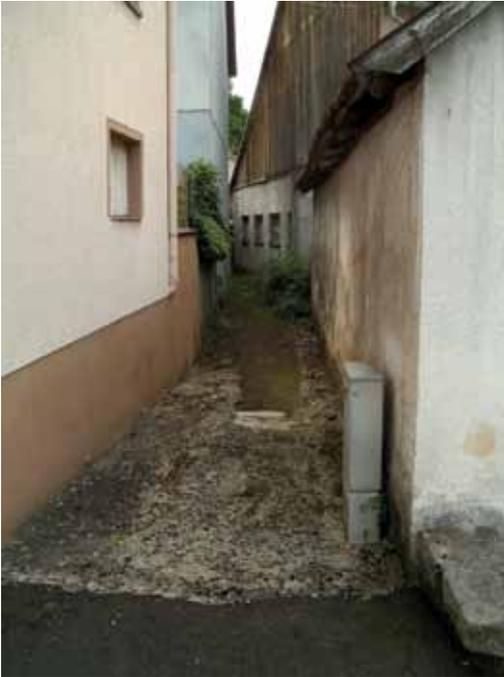
41. Pfad zu den Mühlen

Parallel zum Bewässerungsgraben führte ein Pfad bis zur Lohmühle, womit die Mühlen mit dem Ortskern verbunden waren. Die Reste des Pfades (Bild 41) sind noch zu erkennen, einzelne Platten bewahrt Roland Kirchner auf. Während der Bewässerungsgraben vermutlich Anfang der 1960er Jahre zugeschüttet worden war, wurde der Pfad noch viel länger genützt. Aus Sicherheitsgründen und auf Veranlassung der „Landwirtschaftlichen Unfallversicherung“ wurde er auf dem Grundstück der Schustermühle Anfang der 1990er Jahre unterbrochen und seine Nutzung damit beendet.

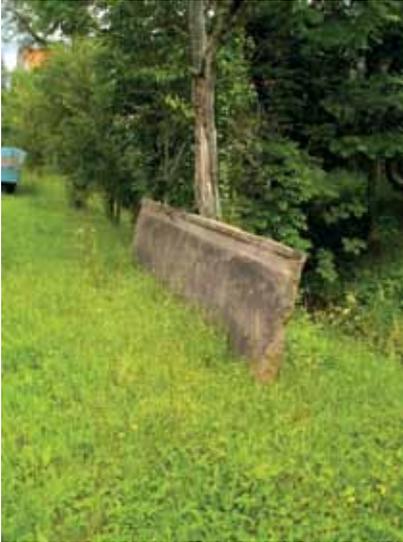
42. Geröllbrücke/Schustermühle

Das „Teil“ ist exakt 3,91 Meter lang 1,03 Meter breit, 10 Zentimeter dick und aus einem einzigen Stück Buntsandstein: Eine Brücke, die Roland Kirchner erst in den letzten Jahren retten konnte (Bild 42). Mit dieser Brücke wurden nicht etwa Fußgänger über ein Gewässer gebracht, nein, sie diente der Ableitung des Hangwassers vom steilen Abhang des Mühlbergs - besonders bei Starkregen oder während der Schneeschmelze - über den Mühlgraben hinweg auf die Wiesen zwischen Mühlgraben und Aschach (siehe dazu Karte Nr. 9, „Steinbrücke“). So vermied man die Eintragung

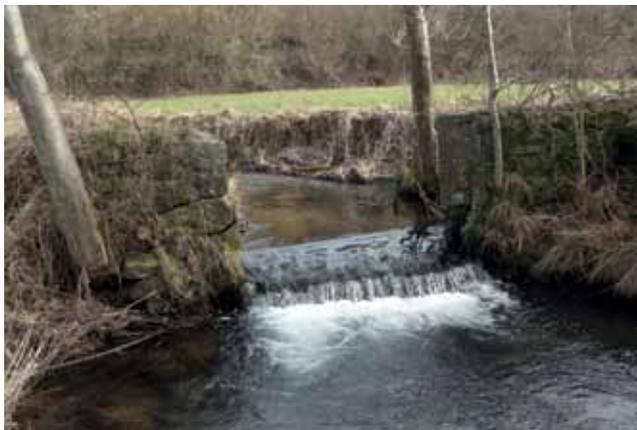
46. Bewässerungswehr oberhalb der Lohmühle

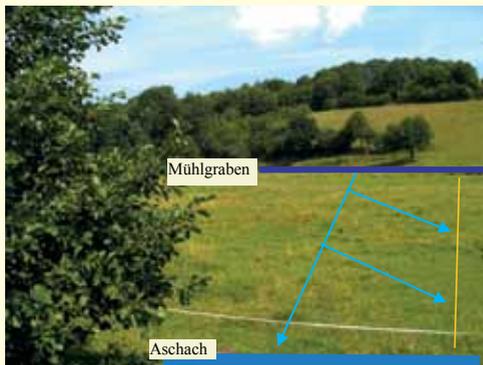
47. Mühlwiesengrund - schematisch

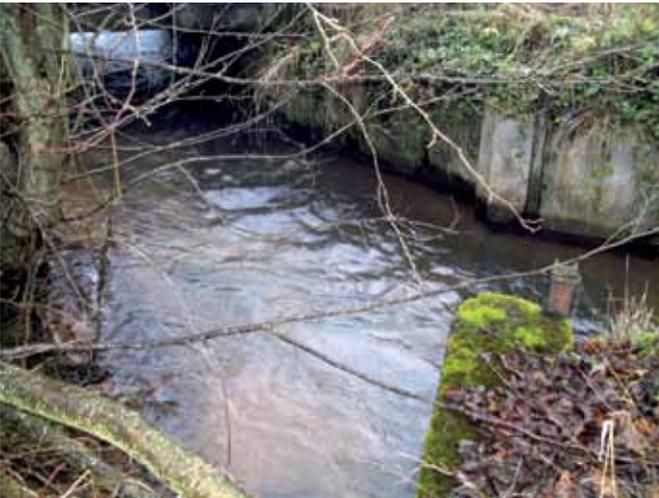
48. Betonwehr an der Schafmühle;
bewässert „Knöllbach“

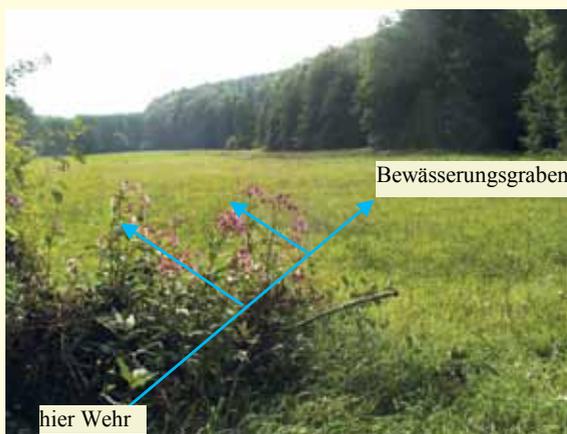
49. Bewässerung „Knöllbach“ - schematisch

Abhangs. Nur etwa zwei Drittel der Distanz wurden mit dem Graben bewässert, der Rest der Wiese war sowieso zu feucht. Der Graben war etwa 30 bis 40 Zentimeter tief und mehr als einen Meter breit, eine Furt ermöglichte das Befahren der Wiesen. Das Wehr und der Graben dienten nur zur Bewässerung dieser beiden Grundstücke, deshalb konnte Anton Schmitt auch nichts über Probleme mit den Grundstücksnachbarn berichten. Vermutlich war in diesem Bereich auch ein Entwässerungsgraben vorhanden.

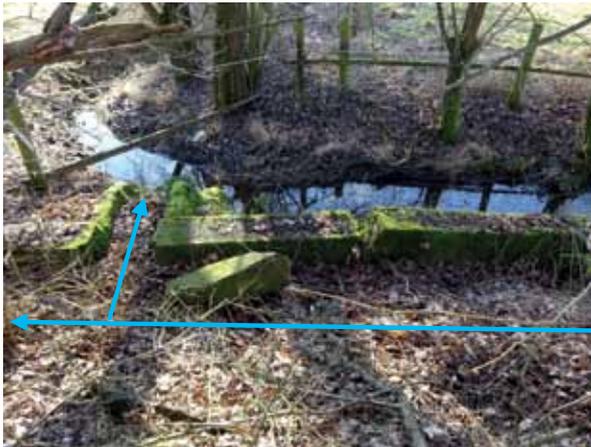
50. Das Besondere: Ein Abzweig in T-Form

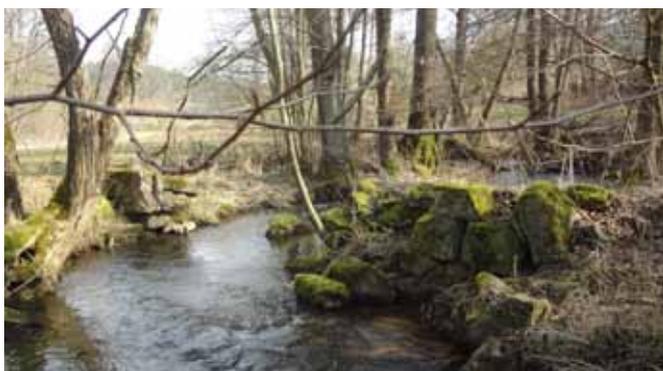
51. Das letzte Wehr vor der Borstmühle

Ein etwas größeres Wehr vor der Borstmühle befindet sich in einer Rechtsbiegung des Aschachlaufs, wenige Meter nachdem der Mühlbach vom Fluss weggeführt. Dieses Wehr ist noch sehr gut erkennbar und in Teilen noch gut erhalten. Es diente der Bewässerung im Bereich „Aspen“, wohin auch ein kleiner Graben vom Lederbach aus führte (siehe unsere Ausführungen dazu).

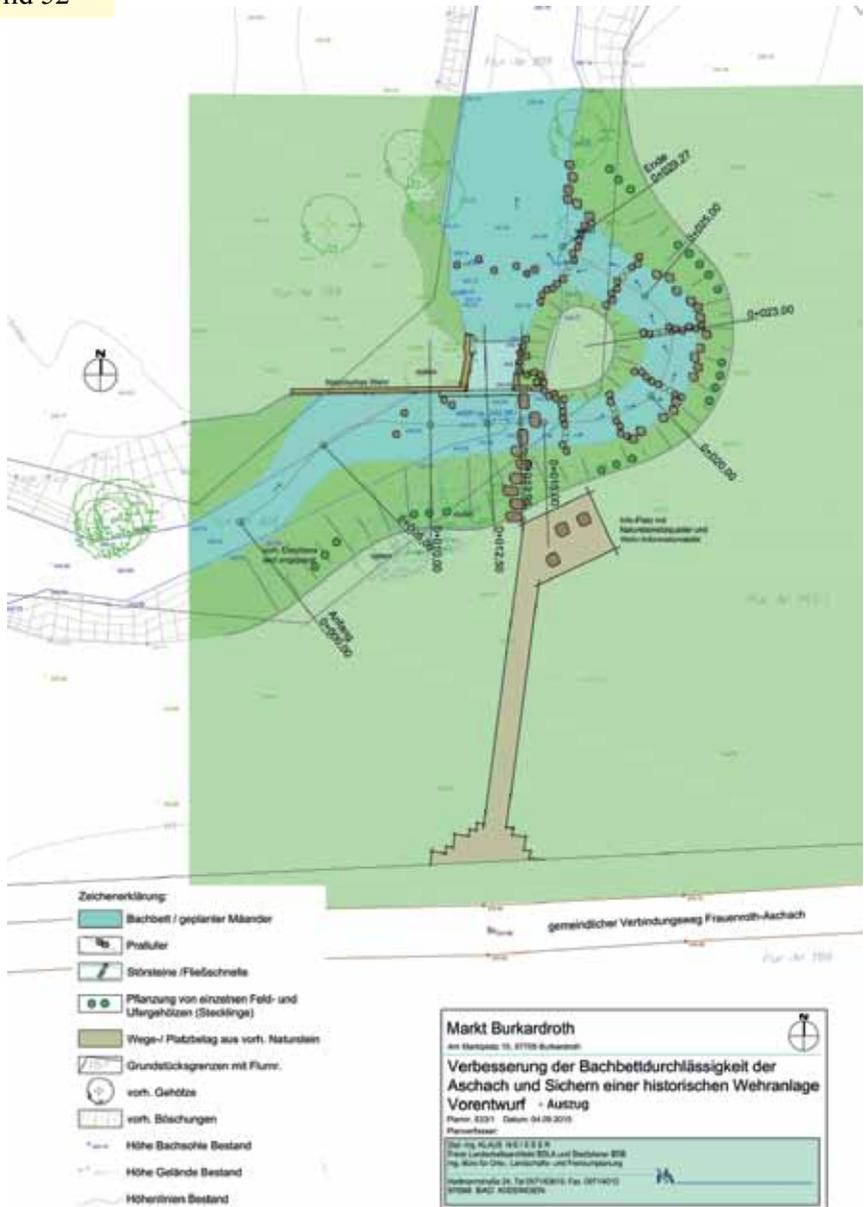
52. Vorentwurf zur Restaurierung des ehemaligen Stauwehrs an der Aschach
